園區裡的蚊蟲控制

2009.12.14

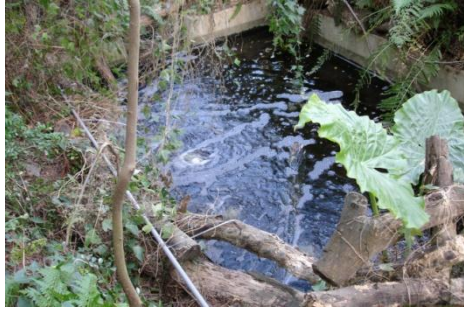
過去

今年夏天蚊蟲的數量突然增多，義工們屢屢反映。面臨這個問題，必須去找出原因。原因肯定不止一端，但是沈沙池應該是蚊蟲的一個重要滋生場所。

今年為了蚊蟲的問題，特向三年前建造水池的鍾先生求助，他用淨化水族箱水質的方式來處理：在諾大的池裡放入數顆氣泡石，輔以馬達。一方面，絕大多數品種的雌蚊只在靜止的水面或水邊產卵，氣泡強力攪動水面可以降低雌蚊產卵的意願。二方面，孑孓在蛋白質含量高的水裡比較有活力，容易羽化成功，蛋白質含量高的水既容易發臭，也比較吸引雌蚊去產卵；氣泡可以增加水中的溶氧量，使得喜氧菌（如：各類硝化菌）的數量增加，並且抑制厭氧菌的數量；喜氧菌分解蛋白質的效率遙遙領先厭氧菌，所以加裝氣泡石，能更有效率地降低水裡蛋白質的含量。

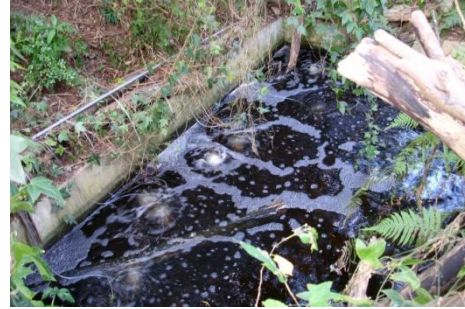
過去

「慈塘」好比一個浴缸，浴缸下方的地裡還埋了一根很粗的水管。塘裡的水從東南端下到水管裡流回到西北端，進入淨化池的底部，向上通過層層濾材慢慢滿溢至表層而流回慈塘裡，形成一個循環。當初水池的設計者並沒有設計沈沙池，但是厚道的建造者為了保護濾材可以終生免更換，在更西端義務多挖了一口沈沙池，希望在豪大雨時能攔阻泥沙，不使沖入淨化池裡。這口沈沙池裡的水是靜止的。為了減少蚊蟲滋生，先後投入了布袋蓮和大萍，都因為上方高樹蔭蔽，環境太過陰暗，而全軍覆沒。
